Evaluación de la calidad del agua marina en el Parque Nacional Caguanes, Sancti Spiritus, Cuba

Marine water quality assessment of Caguanes National Park, Sancti Spiritus, Cuba

Idania Hernández Ramos ^{1*}

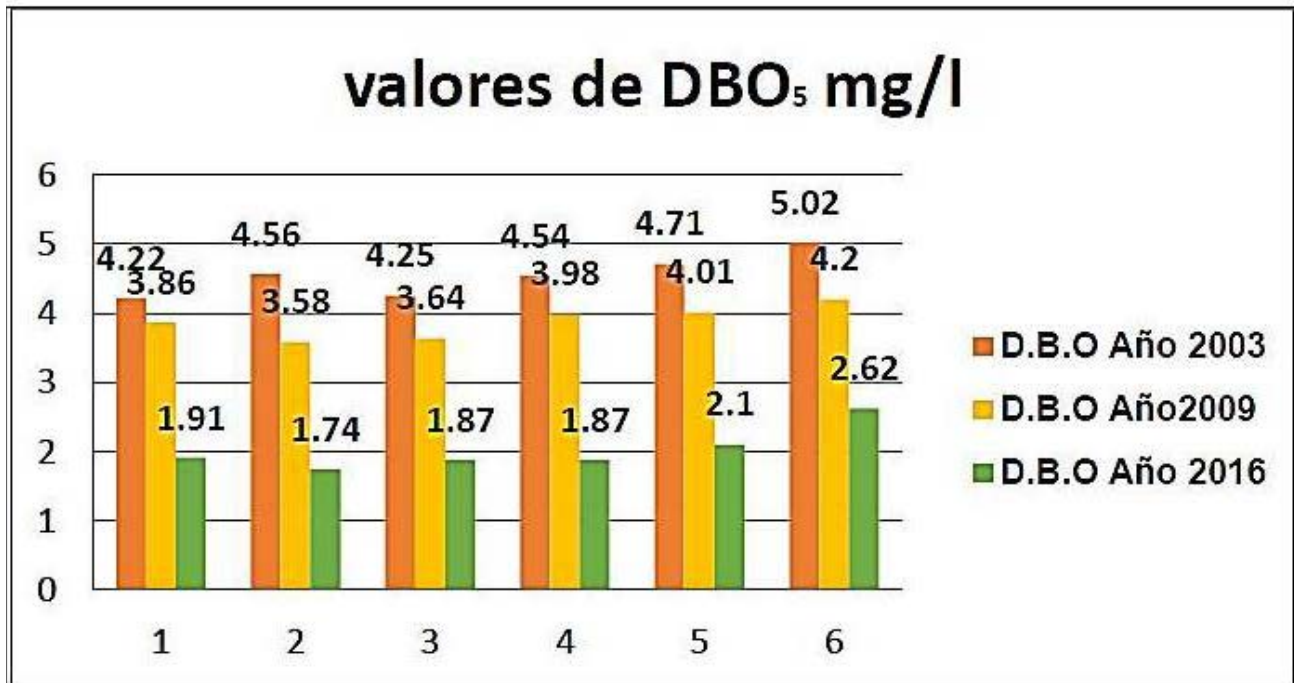
Fig. 4. Valores de DBO₅ mgO₂/l en el periodo 2003-2009-2016.

Se realizó una comparación (Fig. 4) del contenido de materia orgánica en función de la DBO₅. Se puede apreciar que en el año 2003 los valores están por encima de los 5.2 mgO₂/l, ubicando a este cuerpo de agua de mala calidad, según lo establecido por la Norma

Cubana NC: 25 (1999). En el año 2009 se aprecia una disminución de este indicador, en el año 2016 los valores no superan los 2.62 mgO₂/l. Si bien no puede ser ubicado como un cuerpo de agua de buena calidad, hay que tener en cuenta la composición de la materia orgánica, la cual puede estar influenciada en estos momentos por la vegetación acuática y periférica sin perder de vista las fuentes antropogénicas y que pueden estar incidiendo en esta área.

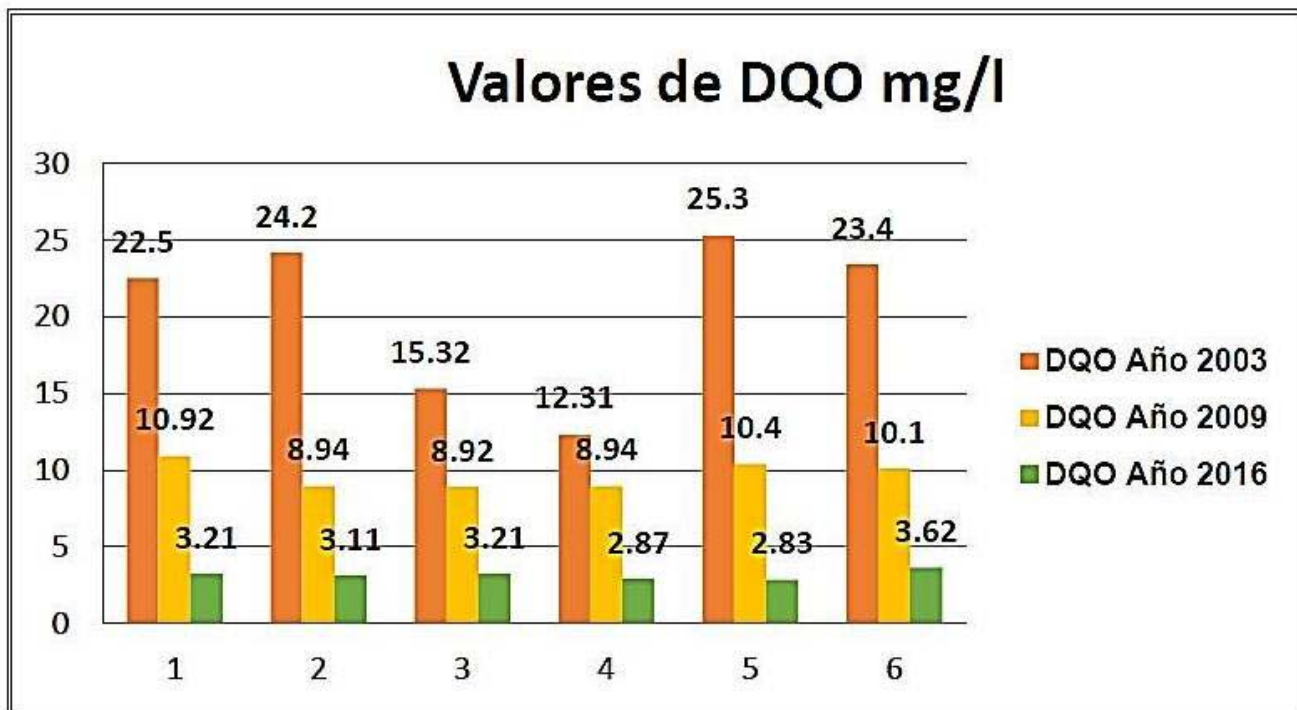
Fig. 5. Valores de DQO mgO₂/l en el periodo 2003-2009-2016.

En los años 2009 y 2003, los valores de DQO determinados superaban los 12 mgO₂/l y llegaron a obtenerse mediciones que superaban los 25 mgO₂/l (Hernández, *et al.*, 2003; Hernández y Perdomo, 2012). En las determinaciones realizadas en el año 2016 los valores no superaron los 3.6 mgO₂/l (Fig.5), en correspondencia con lo observado en este ecosistema donde se representa las diferentes formas de vida del medio marino.
